**REGULARITIES OF INCREASING OF TEMPERATURE CRACKS  
NUMBER IN ASPHALT PAVEMENT OF HIGHWAY**

**B.B. Teltayev**

Kazakhstan Highway Research Institute, Almaty, Kazakhstan  
[bagdatbt@yahoo.com](mailto:bagdatbt@yahoo.com)

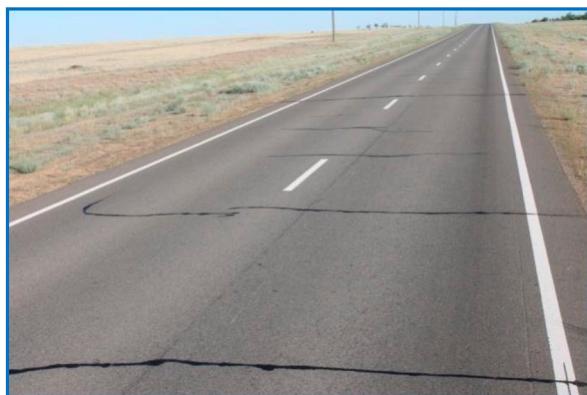
Рисунок 1. Низкотемпературное растрескивание асфальтобетонного покрытия автомобильной дороги

Одним из основных видов разрушения дорожного асфальтобетонного покрытия в регионах с холодным климатом является низкотемпературное растрескивание (рисунок 1) [1-5]. Несмотря на то, что явление низкотемпературного растрескивания дорожным специалистам известно достаточно давно [6, 7] и до настоящего времени изучается, ещё не разработаны надежные методы моделирования появления и распространения температурных трещин. Видимо, такое положение объясняется сложностью явления растрескивания дорожного асфальтобетона в области низких температур.

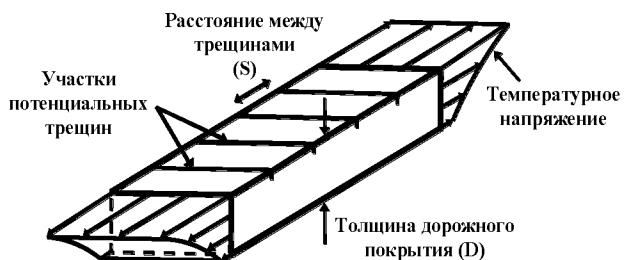
Рисунок 2. Схема физической модели участка дорожного покрытия

В работе Hiltunen D.R. и Roque R. [9] в качестве основных допущений принято, что в верхнем асфальтобетонном слое дорожной одежды имеются участки потенциальных трещин, расположенные равномерно, расстояние между которыми равно  $S$  (рисунок 2). Приняты также следующие допущения:

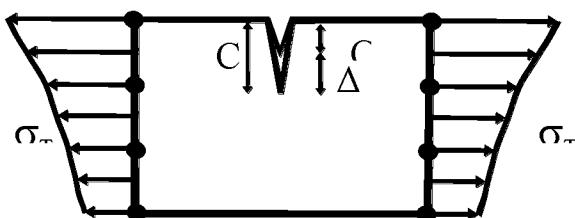
Рисунок 3. Схема роста глубины трещины

1. Механическая модель, с помощью которой вычисляется развитие (распространение) вертикальной трещины на участке потенциальной трещины, имеющей усредненные свойства материала дорожного покрытия (рисунок 3).
2. Вероятностная модель, которая позволяет вычислить общее количество температурных трещин, видных на поверхности дорожного покрытия, исходя из текущего среднего значения глубины трещины и предположенного распределения глубин трещин в дорожном покрытии.

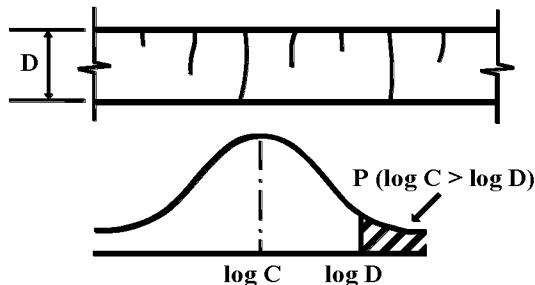
Рисунок 4. Схема модели количества трещин

В этой модели количество трещин является функцией вероятности того, что глубина трещины равна или больше толщины дорожного покрытия (рисунок 4). При этом принято, что логарифм глубин трещин в покрытии распределен по нормальному закону со средним значением  $\log C_0$  (глубина трещины, вычисленная по механической модели) и среднеквадратическим отклонением  $\sigma$ . Количество трещин вычисляется по выражению:

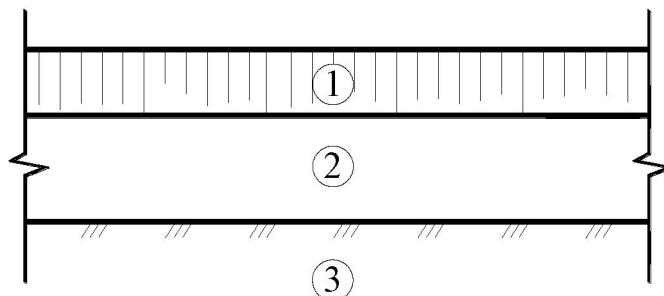
Рисунок 5. Схема модели низкотемпературного трещинообразования: 1 – асфальтобетонное покрытие; 2 – основание дорожной одежды; 3 – земляное полотно; 4 – фиктивные трещины; 5 – температурные (макро-) трещины

В разработанной B.W. Shen и D.J. Kirkner модели низкотемпературного трещинообразования асфальтобетонного покрытия [8] принято, что изначально в асфальтобетонном покрытии имеется множество фиктивных трещин с размерами в мезомасштабе (одного порядка с размерами зерен заполнителя). Механизм появления видимых на глаз низкотемпературных трещин они предлагают следующим: при понижении температуры некоторые из фиктивных мезотрещин начинают «активизироваться» и из-за сил сцепления асфальтобетонного покрытия с основанием трещины на макроуровне появляются через некоторые расстояния (рисунок 5). При этом каждая фиктивная мезотрещина имеет свой предел прочности и она способна раскрываться до определенной величины. Связь между напряжением и величиной раскрытия фиктивной трещины принята в простой линейной форме (рисунок 6):

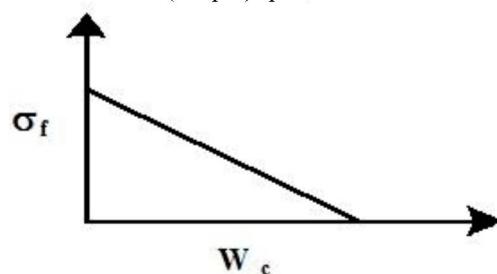
Рисунок 6. Зависимость между напряжением и раскрытием для фиктивной трещины

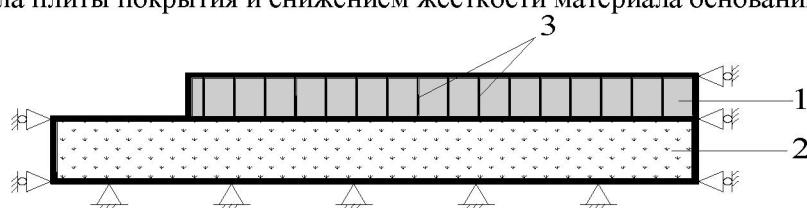
Рисунок 7. Схема модели низкотемпературного трещинообразования: 1 – плита дорожного покрытия; 2 – основание; 3 – сцепленные поверхности (фиктивные трещины)

Предположение об изначальном существовании воображаемых вертикальных трещин в дорожном покрытии в решении задач о появлении низкотемпературных трещин при понижении температуры и в настоящее время служит основой для моделирования. Это можно видеть в недавно опубликованной работе A. Amarasiri и J. Grenfell [10]. Они также предполагают, что в плите дорожного покрытия до понижения температуры существуют скрытые вертикальные сцепленные поверхности (т.е. фиктивные трещины) (рисунок 7). Связь этих парных поверхностей, как и в статье [8], характеризуется зависимостью «напряжение-раскрытие трещины» (рисунок 6). Основание рассматривается как Винклеровское (перемещение точки поверхности пропорционально приложенной нагрузке). Материал плиты покрытия считается деформируемым линейно упруго. Условие сцепления между плитой покрытия и основанием определено критерием Кулона-Мора. В результате выполнения ряда расчетов с изменением входных параметров установлено, что расстояние между температурными трещинами увеличивается с повышением прочности материала плиты покрытия и снижением жесткости материала основания.

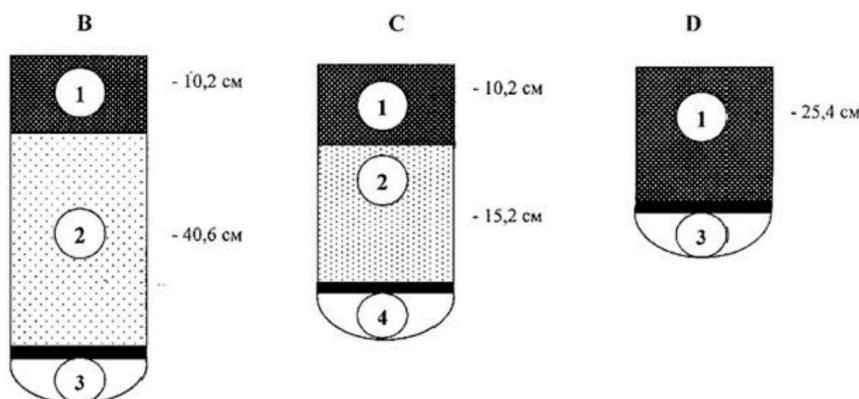
Рисунок 8. Конструкции дорожной одежды (Манитоба, Канада):  
1 – асфальтобетон; 2 – зернистое основание; 3 – глина; 4 – песок

- наличие слоя основания, толщины слоя основания и асфальтобетонного покрытия практически не оказывают влияния на процесс трещинообразования;
- существенное влияние на растрескивание асфальтобетонного покрытия оказывает марка (вязкость) битума. На покрытиях с вязким битумом (150-200) первые температурные трещины появились при температуре -28,9 °C, а на покрытии с менее вязким битумом (300-400) – при температуре -35,6 °C. Последующие трещины появляются при более низких температурах, чем температура появления первых трещин.

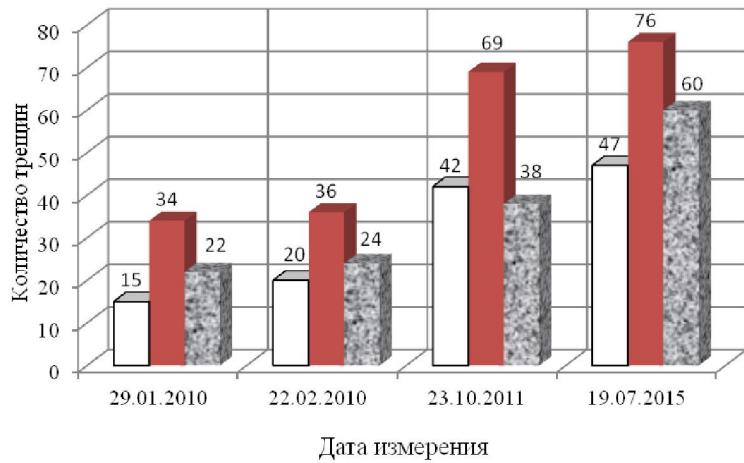
Рисунок 9. Количество температурных трещин на асфальтобетонном покрытии на участках автомобильной дороги «Астана-Шучинск», построенных в 2008 году, в разные моменты времени

На рисунках 9 и 10 представлены гистограммы, показывающие количества температурных трещин, фиксированные в разные моменты времени на участках дороги. Видно, что наибольшее количество трещин имеется на участке 3, особенно на подучастке, построенном в 2008 году. Наименьшее количество трещин фиксировано на участке 2. Отчетливо видно, что на всех участках дороги количество трещин с течением времени увеличивается.

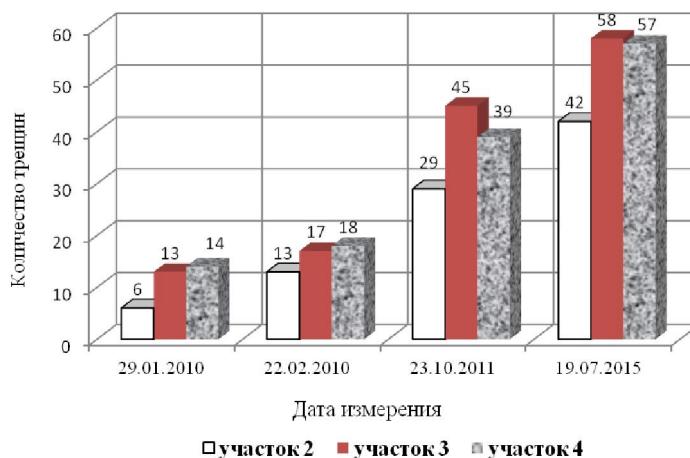
Рисунок 10. Количество температурных трещин на асфальтобетонном покрытии на участках автомобильной дороги «Астана-Щучинск», построенных в 2009 году, в разные моменты времени

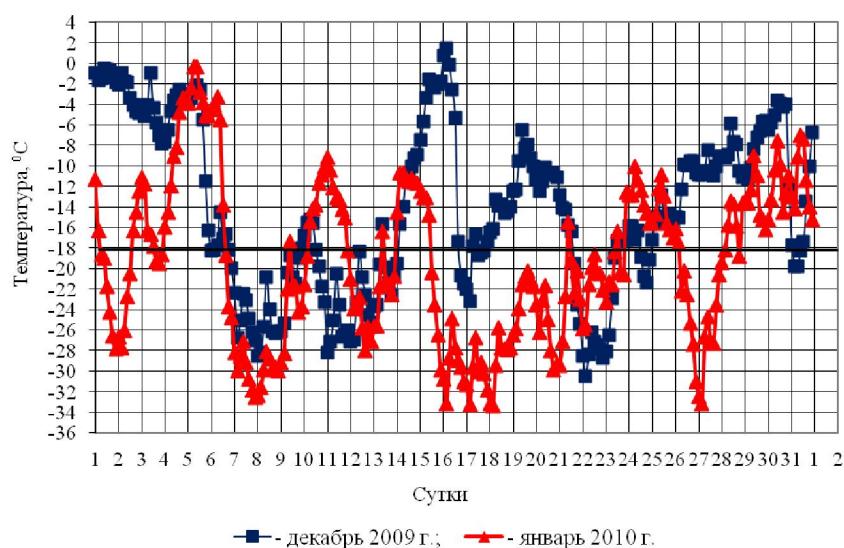
Рисунок 11. Графики изменения температуры воздуха в декабре 2009 года и январе 2010 года по данным метеостанции г. Астаны

На рисунке 11 в качестве примера показаны графики изменения температуры воздуха в декабре 2009 года и январе 2010 года, построенные по данным метеостанции г. Астаны. Имея такие графики для всех холодных месяцев с момента ввода дороги в эксплуатацию до любого интересующего момента времени, можно определить количество характерных понижений температуры. Определенные таким путем количества понижений температуры воздуха для моментов фиксации количества температурных трещин на участках автомобильной дороги «Астана-Щучинск», указанных в таблицах 2 и 3, даны в таблице 5.

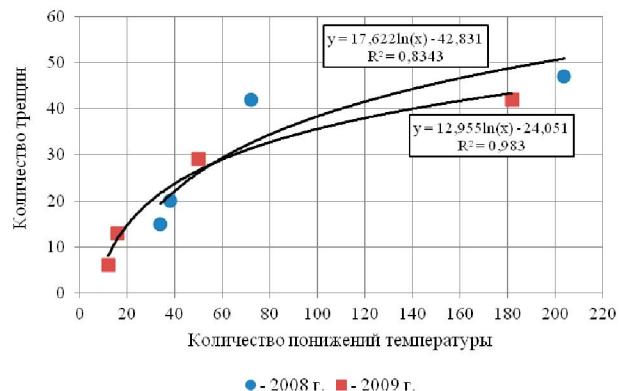
Рисунок 12. Зависимость среднего количества температурных трещин от количества понижений температуры до  $-18^{\circ}\text{C}$  и ниже на участке 2 автомобильной дороги «Астана-Щучинск»

Графики зависимости среднего количества температурных трещин на участках автомобильной дороги «Астана-Щучинск» от количества критических понижений температуры воздуха показаны на рисунках 12-14.

Как видно, аппроксимация этих графиков логарифмической зависимостью показывает наличие тесной ( $R^2 = 0,83 - 1,0$ ) корреляционной связи между рассматриваемыми показателями. Объединение графиков для подучастков, построенных в 2008 и 2009 гг., в один в пределах каждого из участков дороги также показало высокую корреляционную связь ( $R^2 = 0,87-0,94$ ) между количеством температурных трещин и количеством понижений температуры воздуха (рис. 15-17).

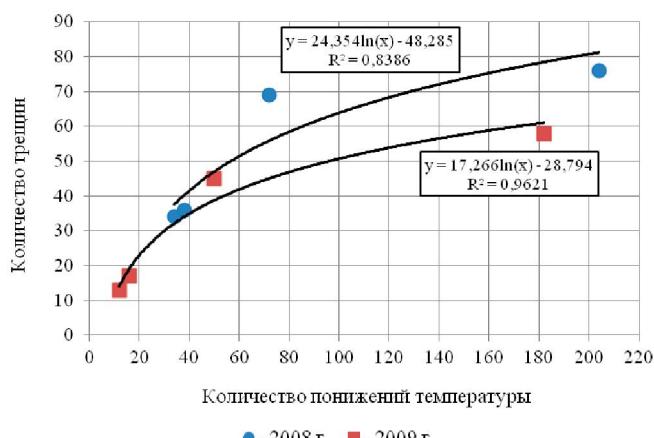
Рисунок 13. Зависимость среднего количества температурных трещин от количества понижений температуры до  $-18^{\circ}\text{C}$  и ниже на участке 3 автомобильной дороги «Астана-Щучинск»

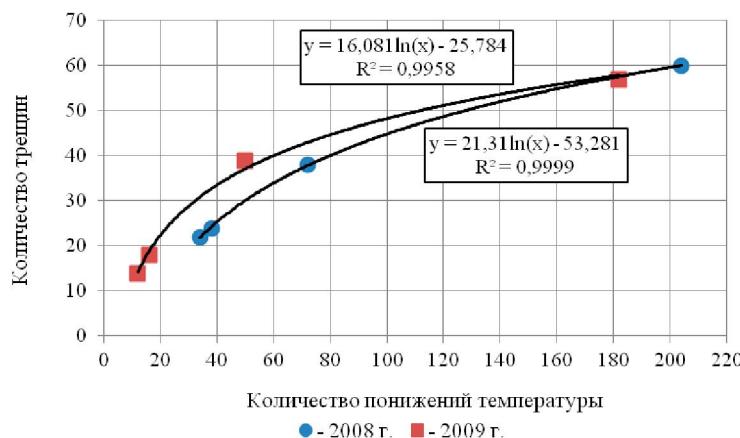
Рисунок 14. Зависимость среднего количества температурных трещин от количества понижений температуры до  $-18^{\circ}\text{C}$  и ниже на участке 4 автомобильной дороги «Астана-Щучинск»

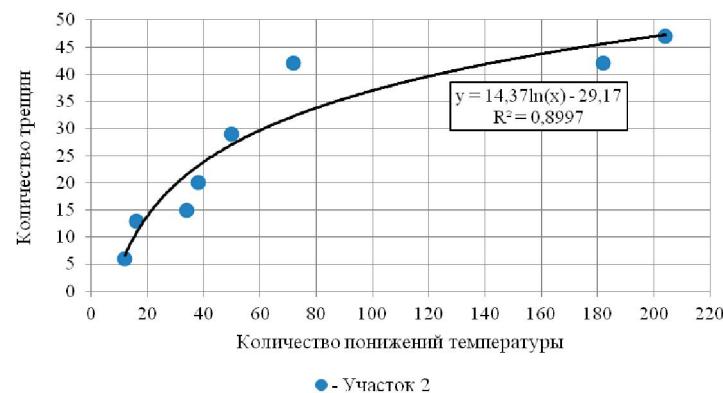
Рисунок 15. Зависимость среднего количества температурных трещин от количества понижений температуры до  $-18^{\circ}\text{C}$  и ниже на участке 2 автомобильной дороги «Астана-Щучинск»

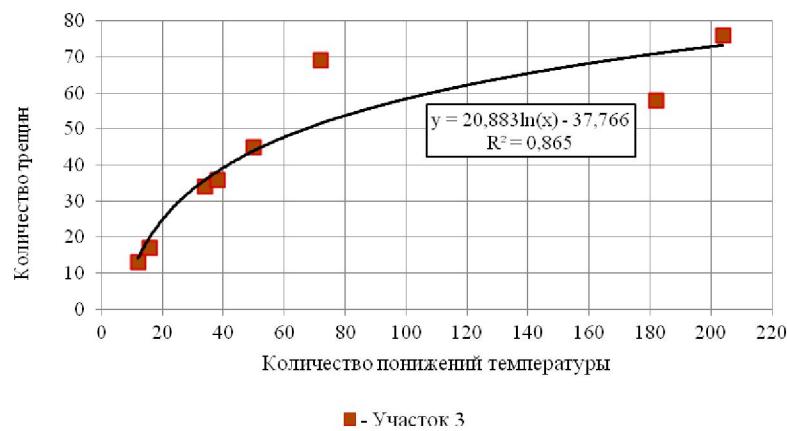
Рисунок 16. Зависимость среднего количества температурных трещин от количества понижений температуры до  $-18^{\circ}\text{C}$  и ниже на участке 3 автомобильной дороги «Астана-Щучинск»

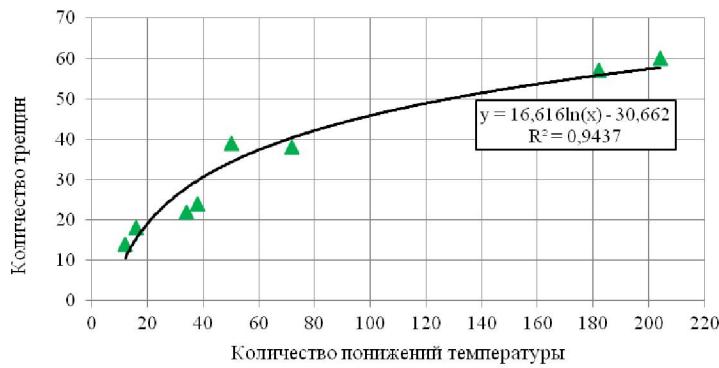
Рисунок 17. Зависимость среднего количества температурных трещин от количества понижений температуры до  $-18^{\circ}\text{C}$  и ниже на участке 4 автомобильной дороги «Астана-Щучинск»

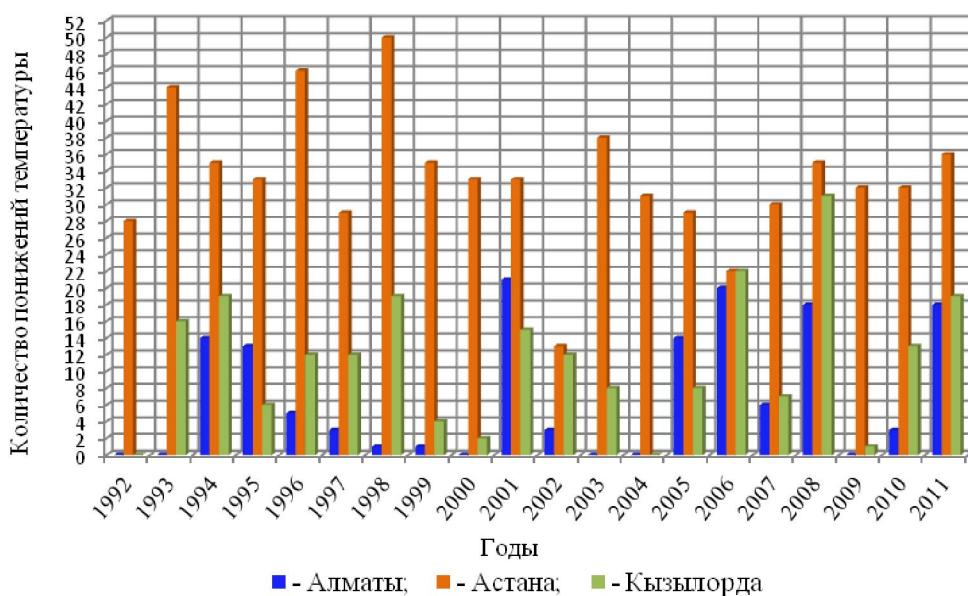
Рисунок 18. Количество критических понижений температуры воздуха по данным метеостанций гг. Астаны, Алматы и Кызылорды

В течение указанного периода времени (1992-2011 гг.) общее количество критических понижений температуры воздуха в гг. Астане, Алматы и Кызылорде составило 664, 140 и 226 соответственно, а среднее годовое количество – 33, 70 и 11 соответственно.

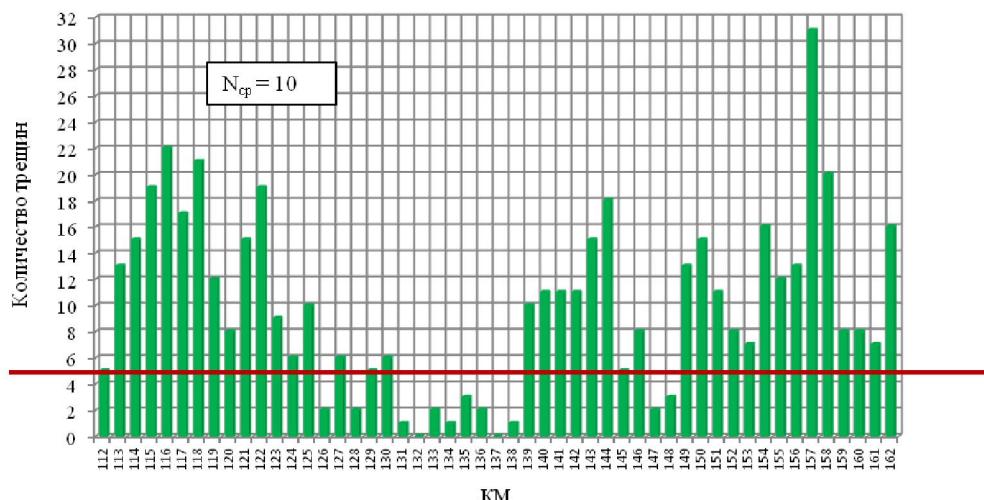
Рисунок 19. Распределение количества температурных трещин на асфальтобетонном покрытии участка 3 автомобильной дороги «Астана-Щучинск». Обратное направление. Дата измерения – 29.01.2010 г.

При построении гистограмм (рисунки 9 и 10) и рисунков 12-17 были использованы средние количества температурных трещин на участках автомобильной дороги «Астана-Щучинск». Но следует отметить, что покилометровое распределение количества трещин на участках автомобильной дороги имеет существенную неоднородность. Например, из рисунков 19 и 20, на которых приведены покилометровые распределения трещин на участке 3 автомобильной дороги «Астана-Щучинск», построенные по данным измерения 29 января 2010 г. и 19 июля 2015 г., хорошо видно, что неравномерность количества трещин по длине участка в ранний период времени (29 января 2010 г.) очень большая: есть километры дороги (132 км и 137 км), на которых трещина отсутствует вообще, тогда как единичное максимальное количество (31 шт.) фиксировано на 157-ом километре дороги; среднее арифметическое количество трещин равно 10.

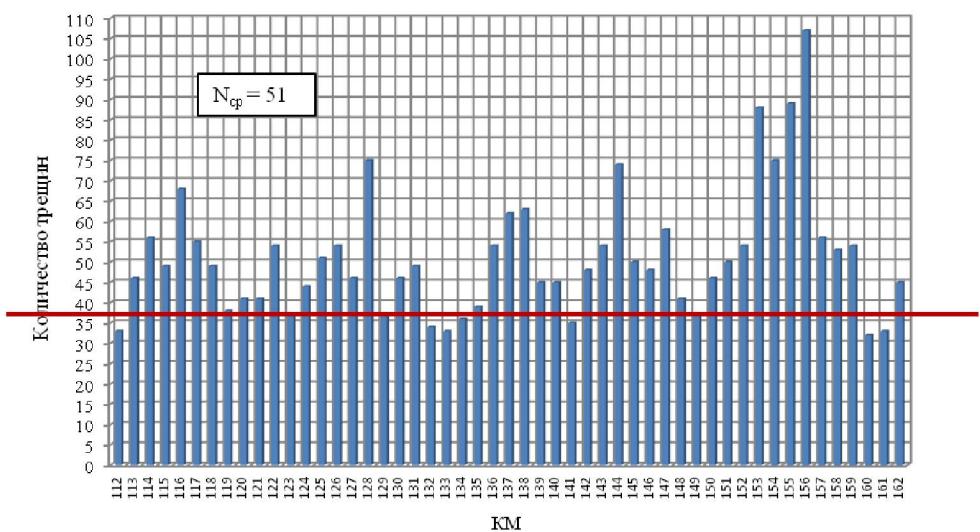
Рисунок 20. Распределение количества температурных трещин на асфальтобетонном покрытии участка 3 автомобильной дороги «Астана-Щучинск». Обратное направление. Дата измерения – 19.07.2015 г.

В течение пяти лет (до 19 июля 2015 г.) среднее количество трещин на рассматриваемом участке увеличилось в 5 раз. Из рисунка 20 видно, что за исключением нескольких километров количество температурных трещин близко среднему арифметическому, т.е. однородность покилометрового распределения трещин на участке повысилась.

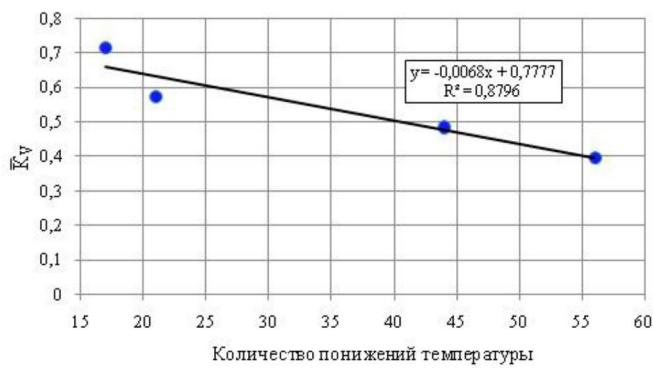
Рисунок 21. Зависимость среднего коэффициента вариации от количества критических понижений температуры воздуха

Статистические характеристики распределения температурных трещин на участках автомобильной дороги «Астана-Щучинск» приведены в таблице 6. Данные таблицы показывают, что практически на всех участках дороги величина коэффициента вариации для последнего измерения снизилась по сравнению с первым. На участках, построенных в 2009 году это снижение существенно – в 2,3 раза (участок 2), в 2,0 раза (участок 3) и в 2,1 раза (участок 4). Из рисунка 21 видно, что среднее значение коэффициента вариации количества

трещин на рассматриваемой автомобильной дороге практически линейно уменьшается с увеличением количества критических понижений температуры воздуха.

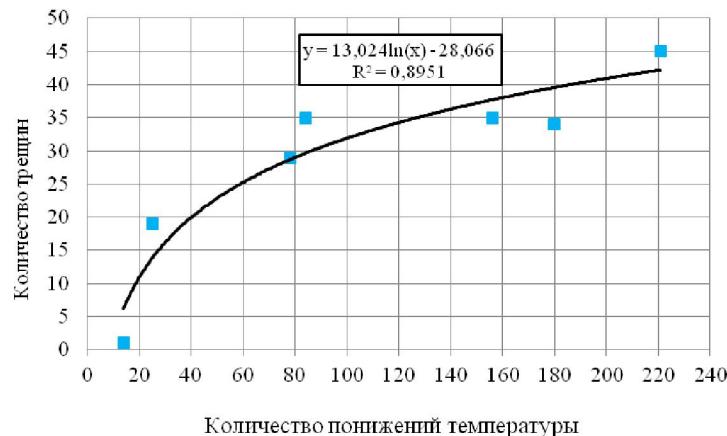
Рисунок 22. Зависимость количества температурных трещин от количества понижений температуры до  $-18^{\circ}\text{C}$  и ниже на участках автомобильных дорог, расположенных в разных регионах (Костанайской, Актюбинской, Акмолинской и Кызылординской областях) Казахстана

Средние количества температурных трещин на асфальтобетонных покрытиях с указанием ряда важных данных представлены в таблицах 7 и 8. Построенная по данным таблицы 8 зависимость температурных трещин от количества критических понижений температуры воздуха показана на рисунке 22. Как видно, получена как раньше полулогарифмическая зависимость с высоким показателем достоверности корреляционной связи между рассматриваемыми характеристиками.

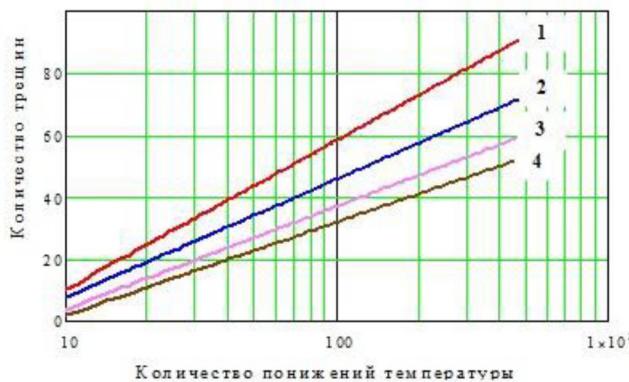
Рисунок 23. Зависимость среднего количества температурных трещин от количества критических понижений температуры воздуха: 1 - участок 3; 2 - участок 4; 3 - участок 2; 4 - группа участков

На рисунке 23 представлены графики зависимостей, показанных на рисунках 15-17 и 22, в полулогарифмических координатах, а в таблице 9 приведены коэффициенты уравнения (5) и значения показателя достоверности для участков дорог. Хорошо видно, что наибольшая скорость увеличения количества температурных трещин получена для участка 3 автомобильной дороги «Астана-Щучинск», а наименьшая скорость – для группы участков автомобильных дорог, расположенных в разных регионах республики. Для всех рассмотренных участков автомобильных дорог зависимость (5) получена с высокой степенью достоверности ( $R^2 = 0,87-0,94$ ) и в полулогарифмических координатах зависимость между средним количеством температурных трещин и количеством критических понижений температуры воздуха характеризуется постоянной скоростью  $b$ .

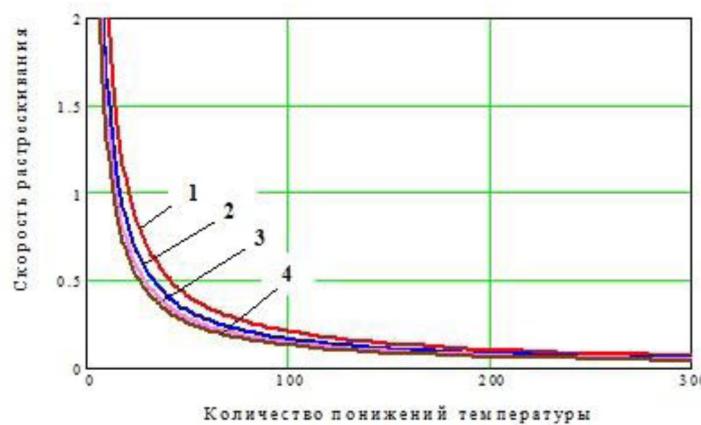
Рисунок 24. Изменение скорости появления температурных трещин: 1 - участок 3; 2 - участок 4; 3 - участок 2; 4 - группа участков

Из уравнения (8) видно, что скорость растрескивания асфальтобетонного покрытия обратно пропорциональна количеству критических понижений температуры и с увеличением последнего быстро убывает, что наглядно показано на рисунке 24. Следует заметить, что в отличие от рисунка 23, на рисунке 24 ось абсцисс представлена в арифметических координатах. Из указанного рисунка также видно, что с увеличением  $N_{cr1}$  скорости растрескивания всех рассмотренных участков становится мало отличающимися. Так, с достаточной точностью для практического использования можно скорость растрескивания при  $N_{cr1} \geq 70$  для участков 2, 4 и группы участков автомобильных дорог, расположенных в разных регионах республики, принять одинаковой. Это свойство скорости растрескивания в дальнейшем может быть использовано при нормировании предельно допустимого количества температурных трещин на дорожном асфальтобетонном покрытии.
