С. Ж. ЖОЛДАСБАЕВ, Б. У. НУРХАНОВ, М. М. БАХТЫБАЕВ, С. С. МУРГАБАЕВ

(НИЦ Археологии Международный казахско-турецкий университет им. Х. А. Ясави, Туркестан, Казахстан)

ИТОГИ АРХЕОЛОГИЧЕСКИХ ИССЛЕДОВАНИЙ НА ГОРОДИЩЕ СЫГАНАК В 2012 ГОДУ

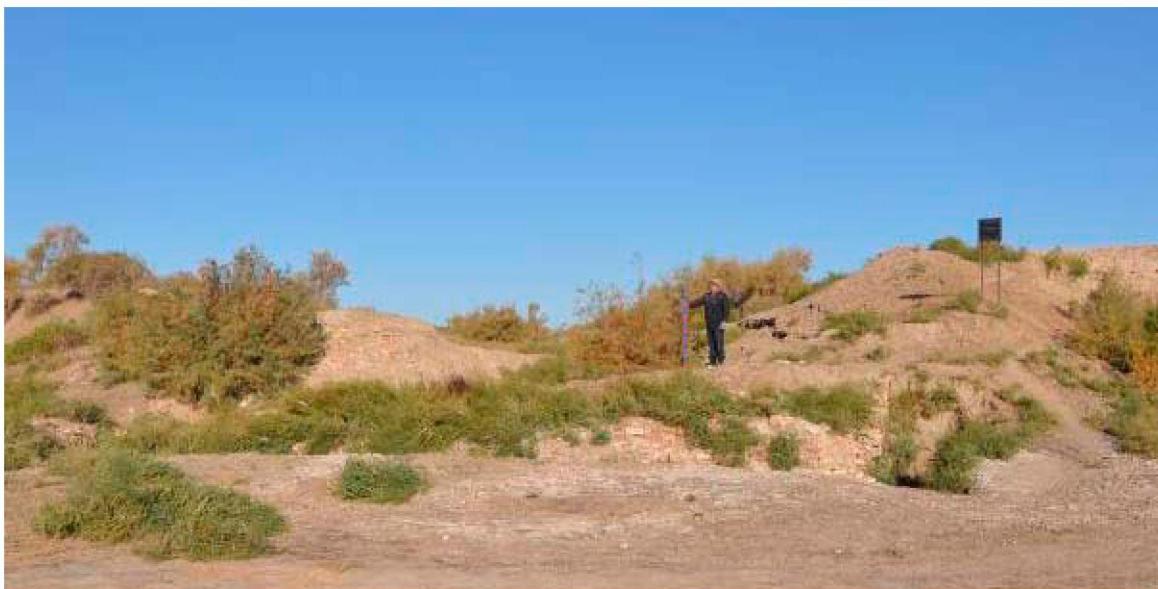
Рисунок 1 – Восточные ворота до начала исследований. Вид с востока

Перед началом полевых работ 2012 года объект раскоп № 9 представлял собой два сильно оплавивших грунтовых вала (рис. 1), протянувшихся от внешнего фаса стены шахристана города Сыганак в северо-восточном направлении. Высота валов от уровня современной дневной поверхности напольной части городища колеблется от 3-4 м в месте стыка их городской стеной, до 0,5 м на северо-восточных концах. Северный вал имеет более четкие контуры, чем южный, а кроме того отличается от последнего несколько большей высотой. Пространство между валами вплоть до начала полевых исследований его в 2011 году служило в качестве основного проезда внутрь укрепленной части г. Сыганак.

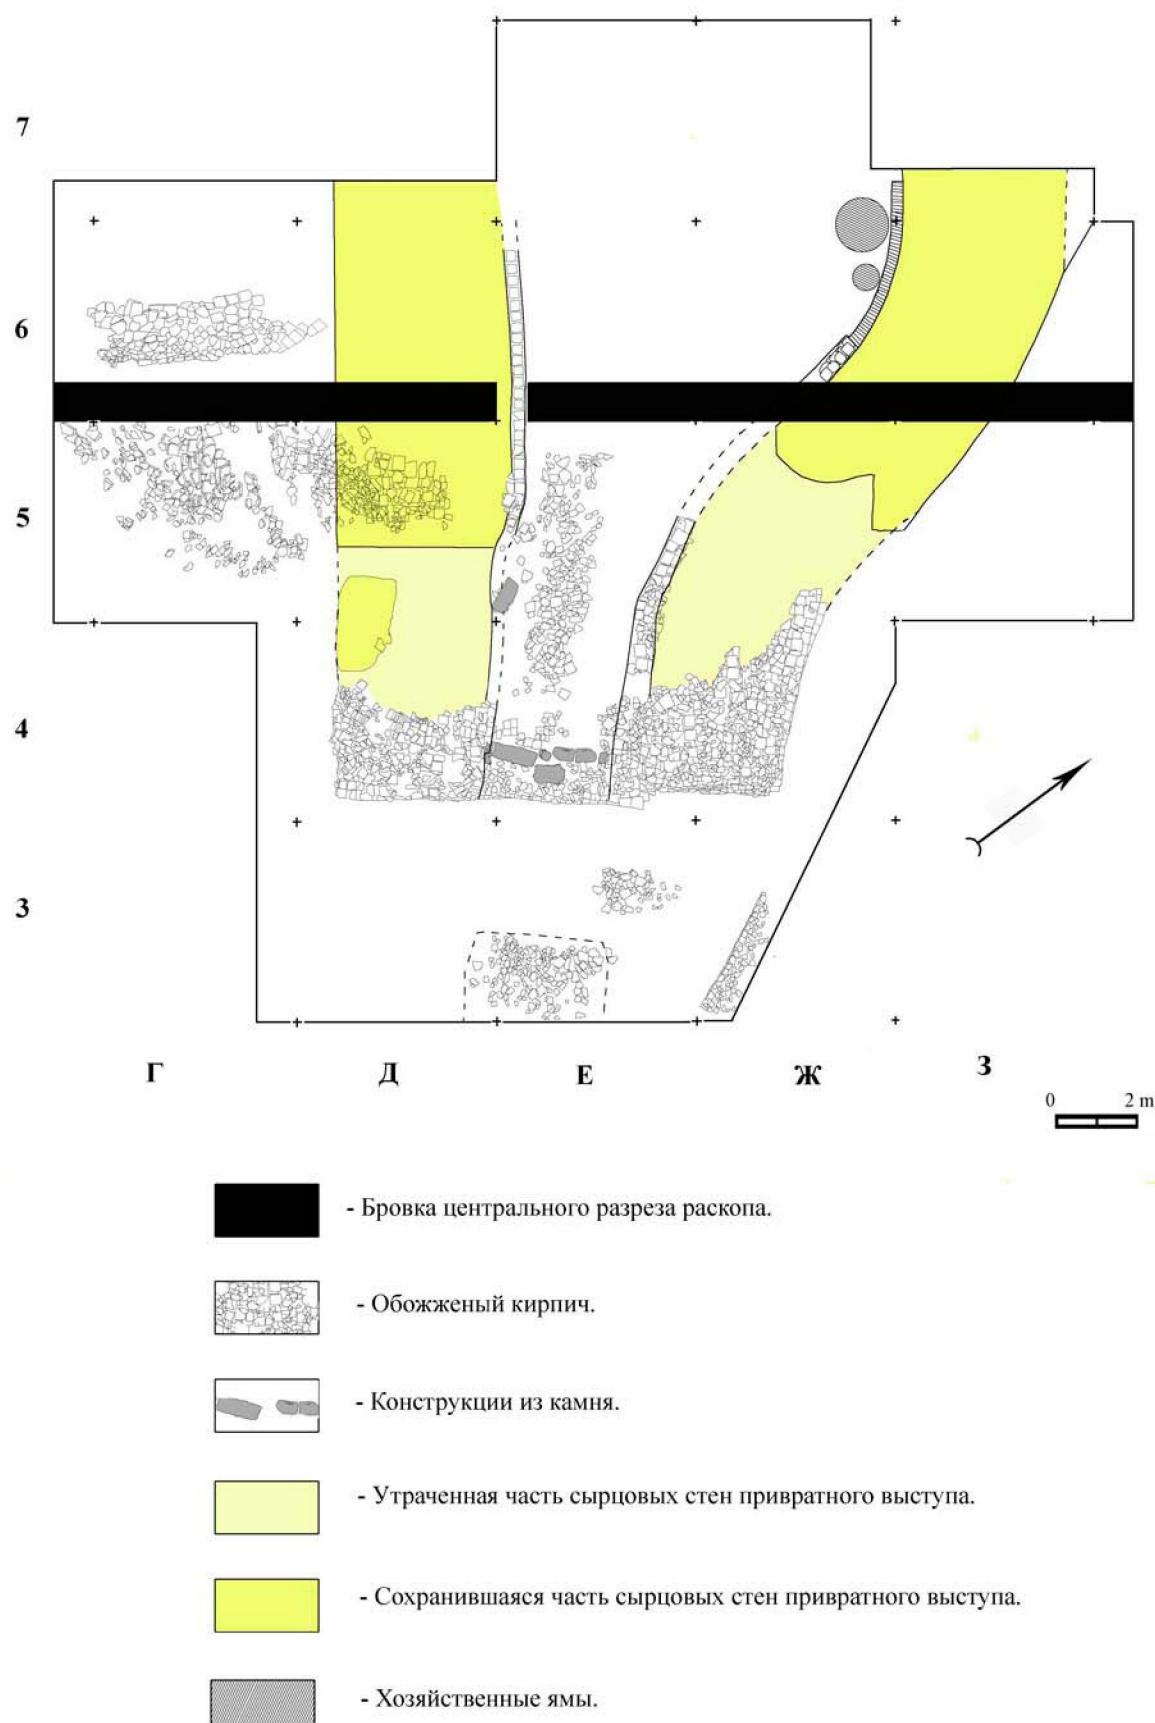
Рисунок 2 – План вскрытой части раскопа

Первой задачей полевых исследований 2012 года было получение информации о характере обнаруженных в ходе раскопок 2011 года сооружений из обожженного кирпича, а также прояснение вопроса о конструкции сооружений комплекса ворот городища [1]. В соответствии с этими первичными задачами полевые работы в первые дни сезона были сосредоточены с одной стороны на расчистке и дальнейшем обнажении кирпичных кладок в восточной и центральной частях раскопа, а с другой – на проведении разреза по бровке между линиями участков 5 и 6 (Г-3/5 и Г-3/6), который позволил бы получить стратиграфические ориентиры для дальнейших исследований (рис. 2).

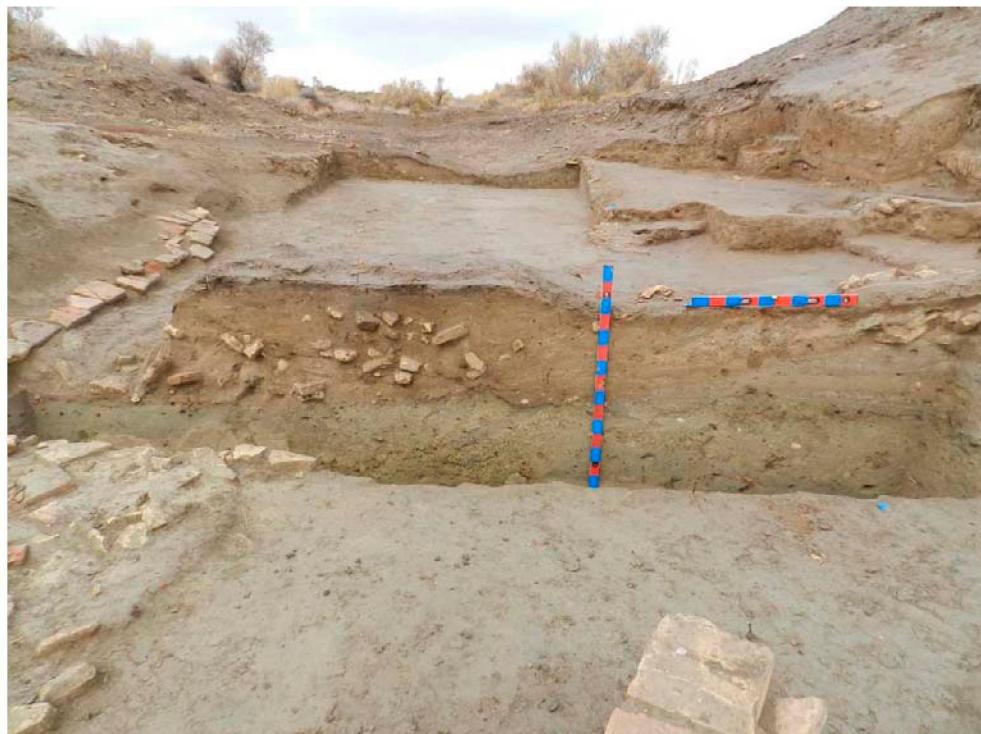
Рисунок 3 – Разрез проездной части ворот

О стратиграфической картине раскопа позволяют судить: основной разрез раскопа (рис. 3), разрезы южной и северной стен привратного сооружения, а также стратиграфия фундамента фасадной части ворот. Стратиграфическая картина вскрытой части сооружения не отличается особой сложностью. Сразу под слоем дерна и отложений XX века мощностью не более 0,1 м отмечено несколько прослоек темно-коричневого и темно-серого суглинка представляющих собой отложения периода полного запустения городища (XVIII–XIX вв). Об этом свидетельствуют кирпичные завалы и большое количество кирпичного боя в составе слоев, а также поздний керамический материал. К этим верхним горизонтам (совокупной мощностью до 0,4–0,5 м) относится поздняя постройка, пристроенная к внутренней стене северного устоя ворот. Эти отложения подстилает мощный слой плотной светло-серой глины, представляющей собой заливку-фундамент для всего комплекса позднего строительного горизонта привратных сооружений, а также позднего

горизонта собственно портала ворот. В пространстве между привратными стенами этот слой фундамента, судя по всему, служил уровнем дневной поверхности в период функционирования памятника. Судя по стратиграфии фундамента южного устоя портала (фасадной части) ворот, тот же слой глиняной заливки отделяет раннее основание устоя и кирпичную кладку более позднего строительного горизонта, свидетельствующий о капитальном ремонте или перестройке конструкции портала ворот. Следует, однако, отметить, что рассматриваемый слой глиняной заливки или фундамента позднего комплекса ворот на различных участках заметно отличается как по плотности, так отчасти и по составу.

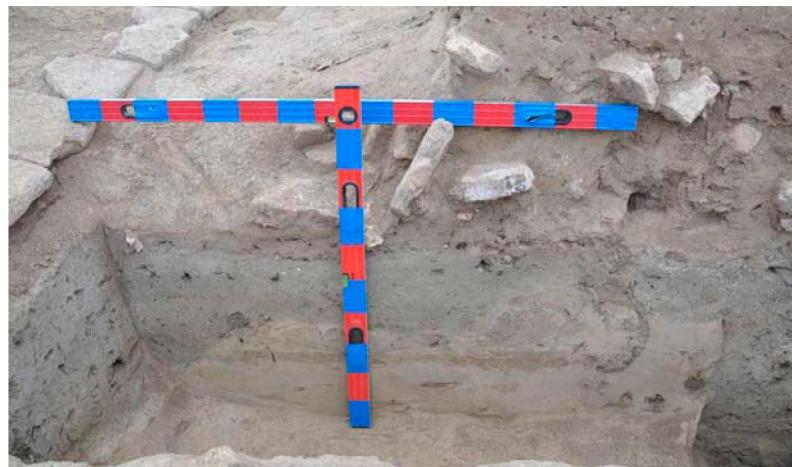
Рисунок 4 – Разрез проездной части ворот

Например, в западной части южного устоя, в зоне предполагаемой смычки устоя с южной привратной стеной (рис. 4) он представляет собой скорее рыхлый суглинок голубого цвета, в то время как на участке, примыкающем к южной привратной стене с внешней стороны, где он выступает в виде характерной ступеньки-стилобата, указанный слой значительно плотнее, и имеет более темный, почти синий цвет. В центральной части основного разреза (на пространстве между привратными стенами) данный слой имеет зернистую структуру, благодаря большому количеству щебня в составе глины, сама же глина здесь имеет характерный грязно-желтый и зеленоватый оттенок. Кроме того, стратиграфическая картина центрального разреза демонстрирует глубокий выем всех слоев, включая описываемый слой заливки, описывая контур широкой ямы или желоба занимающей центральную и южную часть проездной части ворот. Примечательно, что центральная часть этого желоба заложена большим количеством битого кирпича, уложенного в слой темно-коричневого суглинка, создающего ощущение очень плохой мостовой. Очевидно, что в данном случае мы имеем дело с картиной широкой промоины, образовавшейся в центральной части проезда, благодаря действию вешних вод, которую периодически закладывали битым кирпичом, с целью укрепления дорожного покрытия.

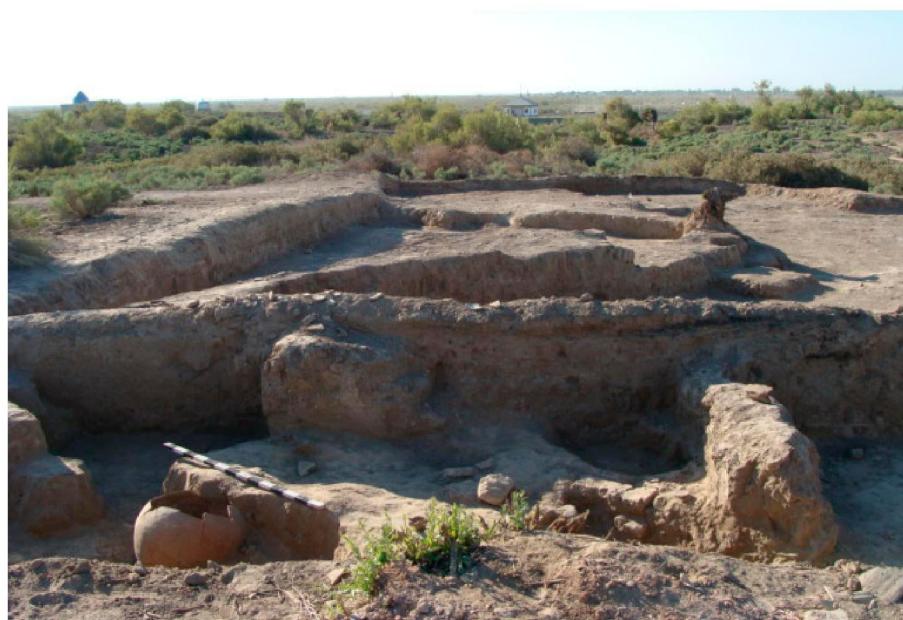
Рисунок 5 – Раскоп № 11

Продолженный раскоп выявил два помещения размерами 3x4 м и 30,5x4 м. На глубине 90 см от дневной поверхности был обнаружен уровень пола первого помещения. На уровне пола был обнаружен перевернутый хум без дна. Скорее всего он был предназначен для ташнау (слив). Поверхность ташнау ничем не была покрыта. Вероятней всего, покрытие из жженых кирпичей было разрушено (рис. 5).

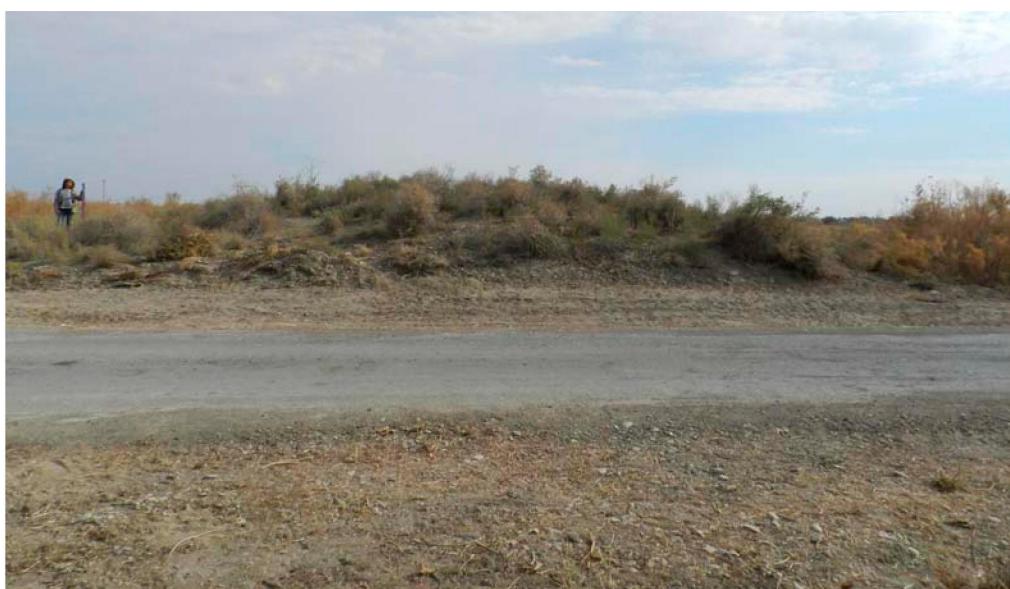
Рисунок 6 – Вид бугра с северо-западной стороны

Бугор в плане овальный, вытянут с юга на север на 20–25 м. С востока на запад 20 м. Высота самой высокой точки примерно 170 см. Западная часть бугра частично разрушена построенной дорогой, ведущей к мавзолею Сунак Ата. На поверхности бугра обнаружены обломки жженого кирпича и фрагменты керамических изделий. Поверхность бугра покрыта растительностью (рис. 6).
