З.Ж. ШАРДЕНОВА

КРЕПОСТЬ СРЕДНЕВЕКОВОГО КАСРИБАСА

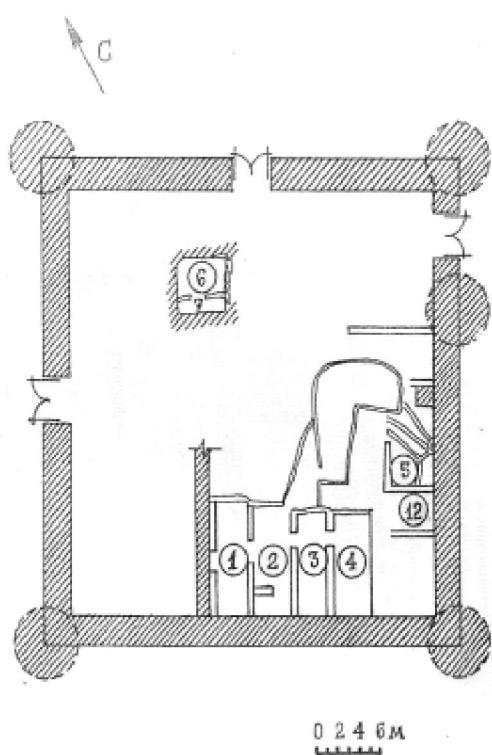
Рис.1. План крепости на момент 2005 года.

Сооружение – почти квадратное в плане, со сторожевыми башнями по углам. Предполагается, что имеется еще одна, промежуточная сторожевая башня с южной стороны, невдалеке от юго-восточной угловой башни (см. рис. 1).

По нашим предположениям в крепости должны были быть три парадные ворота, одни из которых располагались в южной крепостной стене (вблизи юго-восточного угла) (см. рис.1), и один запасной выход из углового помещения (4).

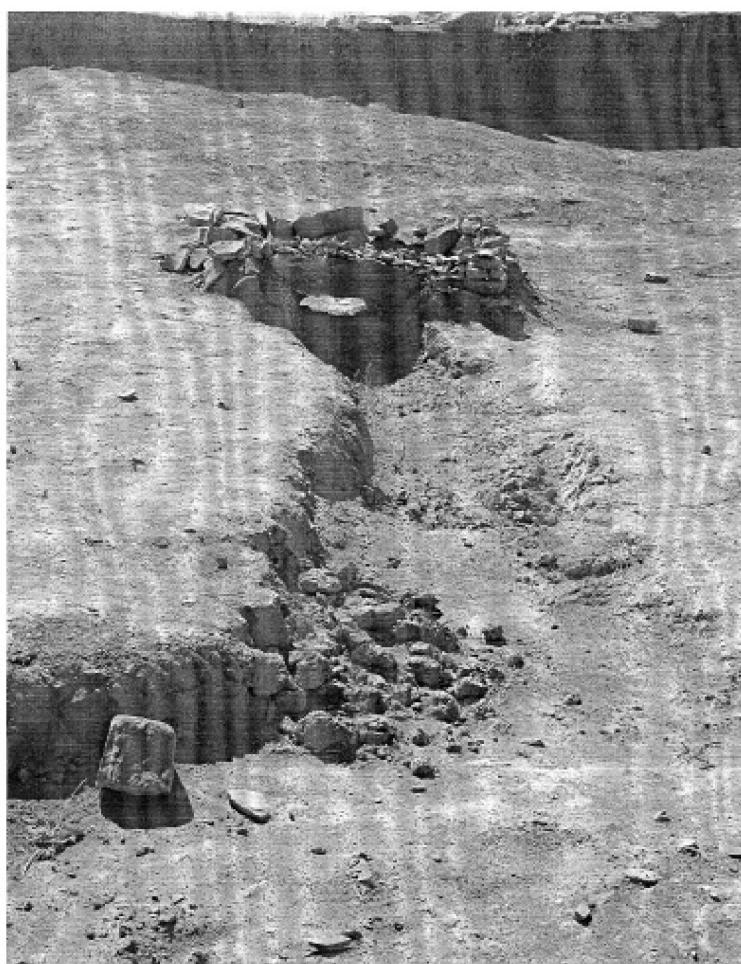
Рис.2. Каменный водоотстойник с арычком

В 2008 году в юго-восточной части крепости, в нескольких метрах от предполагаемых южных ворот, была вскрыта конструкция, представляющая собой каменную замкнутую стенку-перегородку, квадратную в плане. размеры перегородки приблизительно 2,5x2,5 м. Полы внутри конструкции несколько заглублены по отношению к окружающему уровню пола в крепости.

Мы считаем, что данная конструкция является крепостным каменным водоотстойником (см. рис.2).

В конструкции водоотстойника, с северной стороны, явно заметно прямоугольное отверстие, откуда уже чистая вода поступала в «хауз». От этого отверстия к северу протягивался небольшой арык, куда и укладывались керамические трубы до «хауза».

Как нам представляется, одна линия водопровода шла с юга от крепостного сооружения из ущелий Шошкалы или Узунбулак, и проходила под землей, рядом с южными (как мы думали) въездными воротами – в крепость. Далее, водопроводная линия следовала к каменному водоотстойнику, где вода отстаивалась и, уже в чистом виде, по водопроводным трубам поступала в «хауз» – колодец.

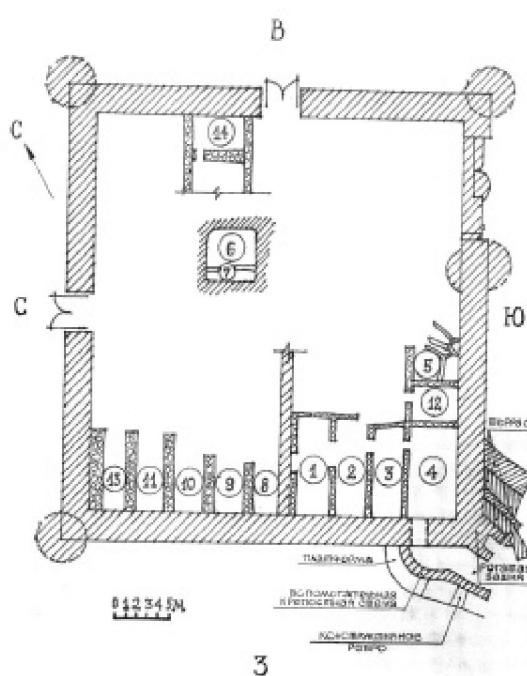
Рис.3. План крепости Акыртас на момент 2009 года

Однако дальнейшие раскопки показали, что здесь находится не одно, а два помещения (см. план, пом. 6, 7). Они располагаются анфиладно и разделены тонкой каменной перегородкой с небольшим дверным проемом.

Предположительно, арычок направляется к месту, где располагаются помещения (6), (7) (см. рис.3).

Как можно трактовать этот отрезок крепостной стены и все конструктивные элементы, примыкающие к ней, по-видимому, покажет будущее (см. рис.3).

Несколько слов о помещениях вдоль западной крепостной стены – слева от бровки (см. рис.3).

конструкцию всего сооружения и предохранить «кромку» от размывания. Вплотную ко второму конструктивному ребру вскрылась платформа, которая в виде пандуса, под углом примерно 30°, ведет к западной крепостной стене (см. рис.3).

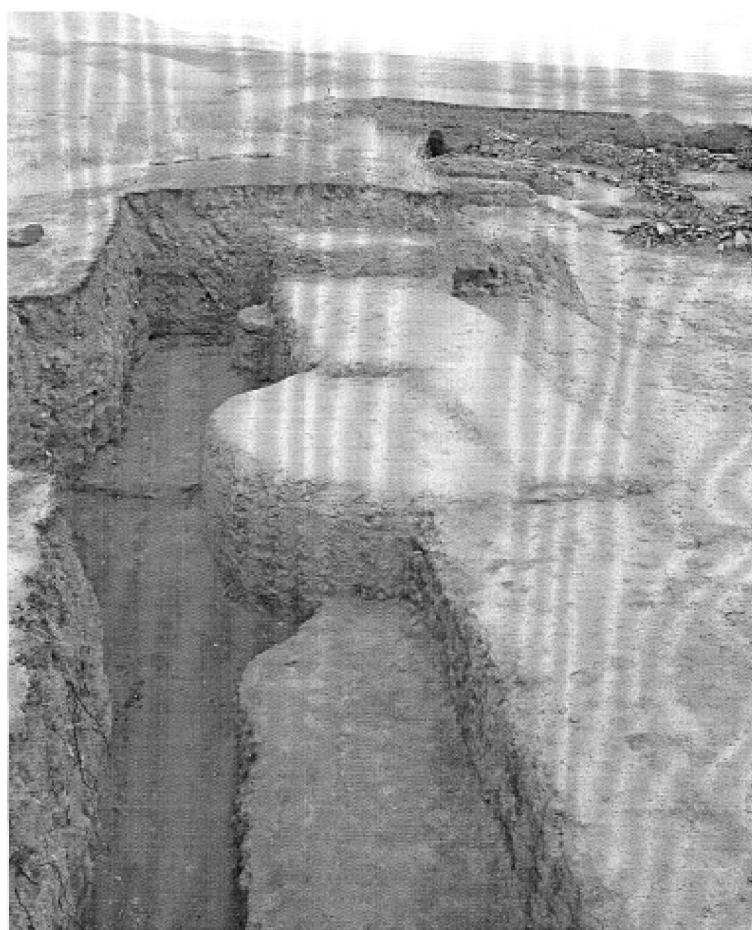
Рис.4. Фрагмент южной крепостной стены

Каково же было наше удивление, когда полностью вскрытый исследуемый участок оказался не въездными парадными воротами, а особым участком крепостной стены. Интересно, что на данном отрезке стены, длиной 8,5 м, верхняя поверхность – разноуровневая. Казалось бы, одна крепостная стена, на одном участке должна иметь один уровень верхней поверхности. Однако, на маленьком куске стены нами обнаружено четыре уровня верхней поверхности. Перепад высот составляет от 5 до 30 см (см. рис.4).

женная глинобитными кирпичами кладкой «впремежку». По-видимому, это «контрфорс», выведенный для укрепления стены. Длина полулашнки – 2,4 м, диаметр – 1,5 м, высота – 90 см. К западу от полулашнки, вплотную к стене, выведена маленькая «приступочка» трапециевидной формы. Высота ее и длина большей стороны – 60 см. Длина короткой стороны – 50 см, а ширина этой конструктивной детали – 25 см.

К востоку от полулашнки, вплотную к крепостной стене, примыкая узкой стороной и к полулашнке, располагается широкая и длинная, как бы, «ступень». Ее длина – 3,6 м, ширина – 80 см, высота от уровня пола – 17 см.

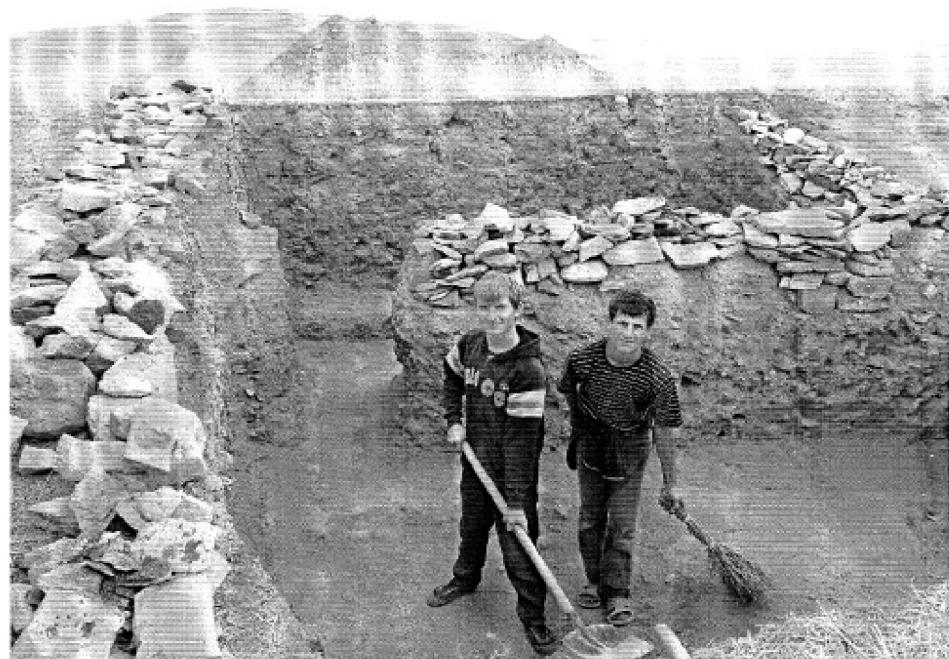
Рис.5. Помещение (14) у восточной крепостной стены

Длинной стороной оно протянуто по оси: «восток – запад». На данный момент длина последнего – 5,8 м, ширина – 4,5 м. Комнату разделяла на две части широкая стенка-перегородка толщиной – 1,2 м, с дверным проемом шириной – 0,8 м (см. рис.5). Вплотную к восточной крепостной стене, на всю ширину комнаты была вы-

ложена суфа, шириной – 0,7 м. В каждой части помещения устроены очаги. В северной части – напольный очаг, продолговатый, длиной 0,9 м. В западной части, в южной стене – внутристенный очаг, длиной – 0,8 м, глубиной – 0,9 м и высотой – 0,75 м.

Внутри комплекса, с восточной стороны, также, как и с западной, застройка оказалась «периметральной». На протяжении 7 метров левая часть восточных ворот и участок стены, примыкающий к воротам, были разрушены неизвестными кладоискателями. Помещение, следующее за разрушенным участком крепостной стены, оказалось нетронутым (см. рис.3). Это было первое жилое помещение, вскрытое у восточной крепостной стены. Хотя комната (14) не докопана до конца, уже сейчас видно, что это самое большое помещение в крепости. Его площадь на сегодняшний момент составляет около 30 м².

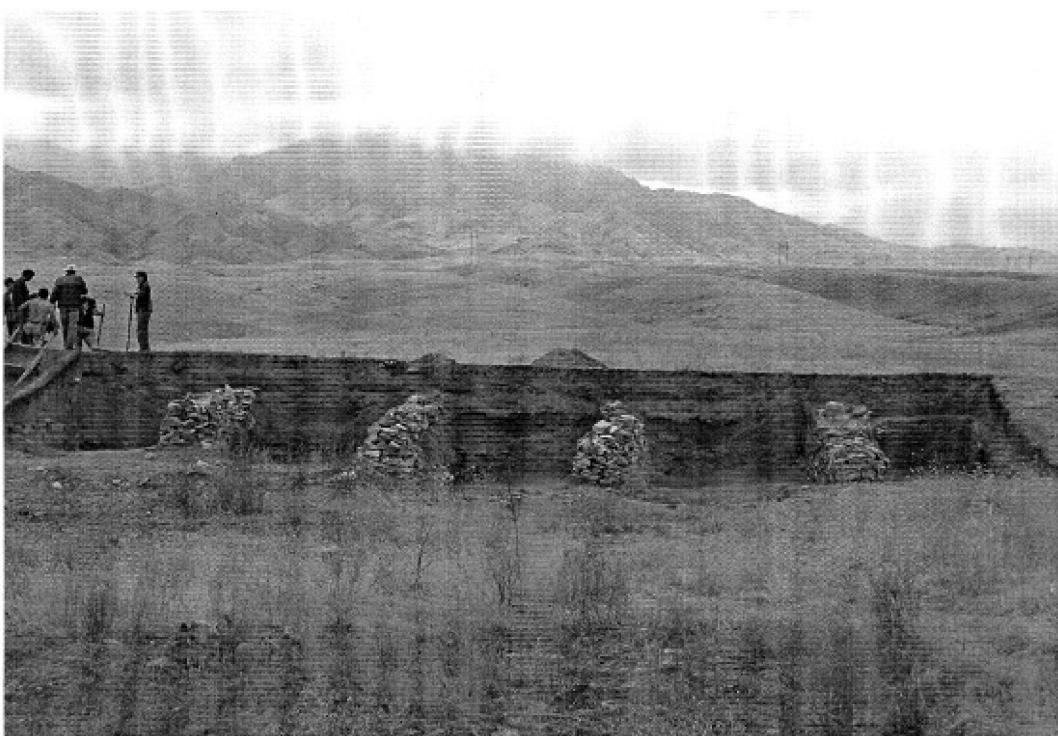
Рис.6. Жилые помещения у западной крепостной стены

В первые сезоны работы на крепости были исследованы периметральные помещения у западной крепостной стены, расположенные справа от «бровки». В прошлом году работы переместились вдоль той же стены, но слева от «бровки» – в сторону северо-западного угла крепости. В 2008 году на этом участке были вскрыты помещения (8), (9). В сезоне 2009 года вскрыты помещения: (10), (11) и (13) (см. рис.6). Все они однотипны и протянуты длинной стороной в направлении «запад – восток». Размеры их соответственно 2,7x6,8 м; 2,7x7,1 м; 1,9x7,0 м. В восточной части (10) помещения на полу обнаружены два больших фрагмента от одного казана.

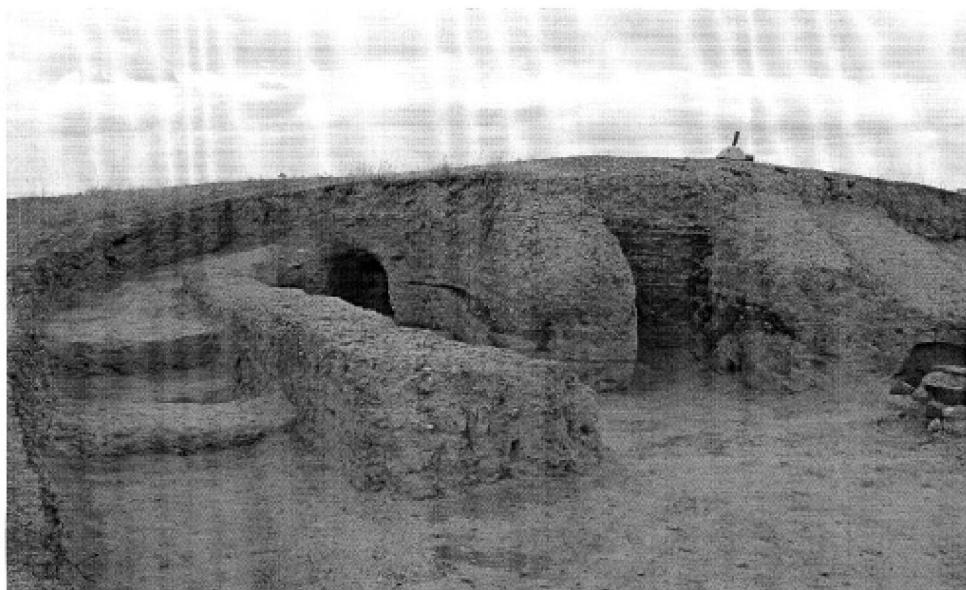
Рис.7. Юго-западная угловая башня крепости

По поводу угловой юго-западной башни крепости можно сказать следующее. Юго-западную башню, как узловый элемент крепостного сооружения, вскрывали постепенно, в течение нескольких сезонов. На сегодняшний момент ситуация такова (см. рис. 7).

Башня по самому центру имеет два мощных «рога-отростка». С одной стороны от башни, на расстоянии более метра, расположена вспомогательная крепостная стена. Вплотную к ней были вскрыты две стенки-перегородки, идущие на запад. Предположительно, перегородки являются конструктивными ребрами. По нашему мнению, ребра ведут к «кромке» обводного рва вокруг всей крепости для того, чтобы укрепить

С другой стороны башни, вплотную к «рогу» располагаются ступенчатые террасы. Их предназначение пока до конца не понятно. По предположительной версии, возможно, это террасы-контрфорсы, которые были устроены лишь на угловых участках крепости.

На сегодняшний момент вскрыты четыре террасы, которые с понижением уровня следуют друг за другом, примыкая торцом к южной крепостной стене (см. рис.7).

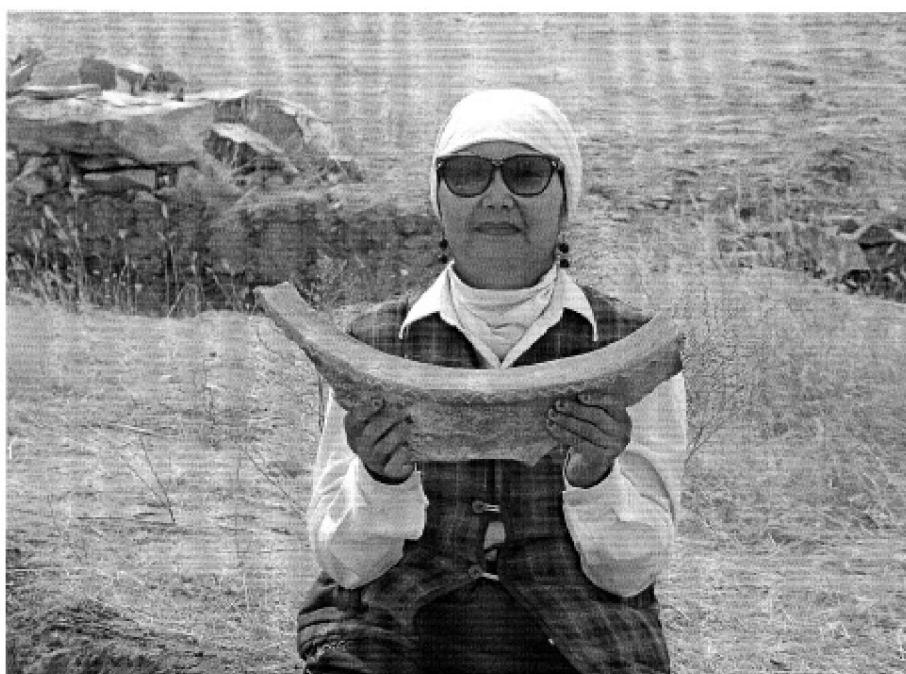
Рис.8. Фрагмент горловины хума

В этом же помещении (14), вблизи сухи, были обнаружены лежащими вплотную друг к другу, несколько крупных фрагментов большого хума. В их число входили: семь крупных кусков боковин, и огромный фрагмент горловины сосуда. Судя по остаткам, хум был таких больших размеров, что в него спокойно мог поместиться взрослый мужчина (см. рис.8). Сохранившийся фрагмент горловины имеет длину – 60 см. По верху проходит бортик шириной – 4 см. Снаружи, по бортику идет рельефная извилистая лента. Предположительный диаметр горловины – 64 см.

Сосуд выполнен из глины очень хорошего качества, толщина его стенок – 2 см. Обычно в хуках содержались разные виды зерна. Зерно в таких сосудах хорошо сохранялось и было недоступно для грызунов. Однако найденный нами хум оказался пустым.
