(Казахский национальный технический университет им. К. И. Сатпаева, г. Алматы)

## ЗАВИСИМОСТЬ СОВРЕМЕННОГО СОСТОЯНИЯ МАВЗОЛЕЯ АРЫСТАНБАБ ОТ ЭКОЛОГИЧЕСКИХ ФАКТОРОВ

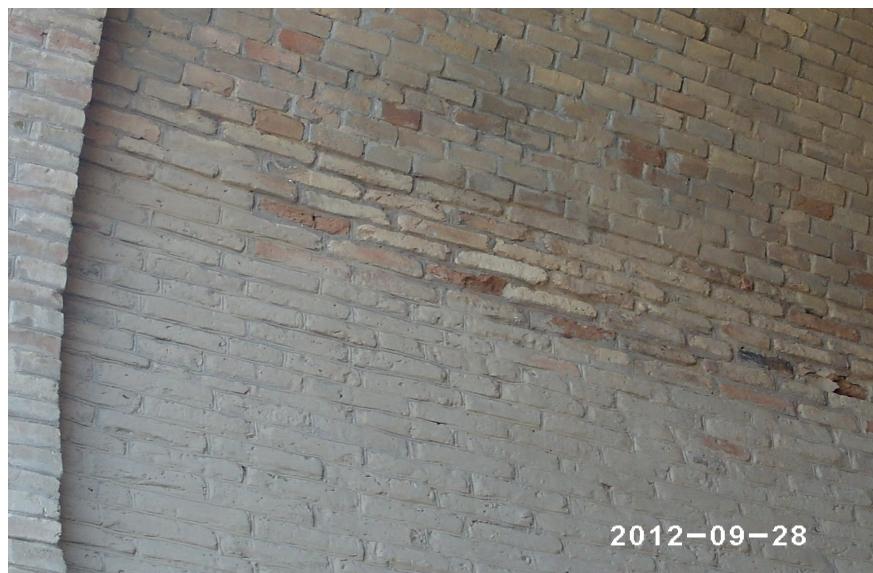
Так как памятник находится вблизи этих рек, залегание засоленных грунтовых вод (около 2-х м глубины) здесь неглубокое, к тому же остановленное дренирование на территории сделали неизбежным переувлажнение строительных конструкций памятника. Одним из наиболее важных факторов, влияющих на разрушение исторического памятника архитектуры, является капиллярное поднятие воды по материалу фундаментов и стен с образованием высолов на их поверхности и засолением стен. Это приводит к разрушению кладки стен, кирпичного слоя (рисунок 2).

Рисунок 2 – Разрушение кирпичной кладки мавзолея Арыстанбаба

Сам процесс происходит в капиллярной зоне циклично и может сопровождаться процессами рекристаллизации солей с увеличением их объема. Это может быть причиной появления трещин в кладке стен, особенно в ослабленных проемами сечениях. Одним из путей начала решения этой проблемы является понижение капиллярной зоны ниже дневной поверхности. В исследованиях Алдунгарова М. М., Конусбаева А. Б. и Сагыбековой А. О. описывается схема устройства и производства работ по снижению капиллярной зоны по фасадной стене мавзолея Арыстанбаба [2]. Преимуществами примененного способа защиты стен и фундаментов является обратимость технологии и соблюдение принципа аутентичности материала древней кладки. С этой целью НИПИ ПМК в 2004 г. был разработан проект специализированных работ по регулированию водно-влажностного режима наземной и подземной частей главного фасада мавзолея. Предложено применить способ испарения влаги путем обеспечения естественной вентиляции воздуха через пористый материал обратной засыпки траншей с наружной, внутренней и частично нижней поверхностей грунта, кирпичных стен (фундаментов). Интенсивность вентиляции и испарения влаги стимулируется установкой вертикальных асбоцементных труб диаметром 100 мм, в стенках которых по всей высоте выполнены продольные прорези. План сооружения с контуром траншей и шагом расположения вентиляционных труб приведен на рисунке 3.

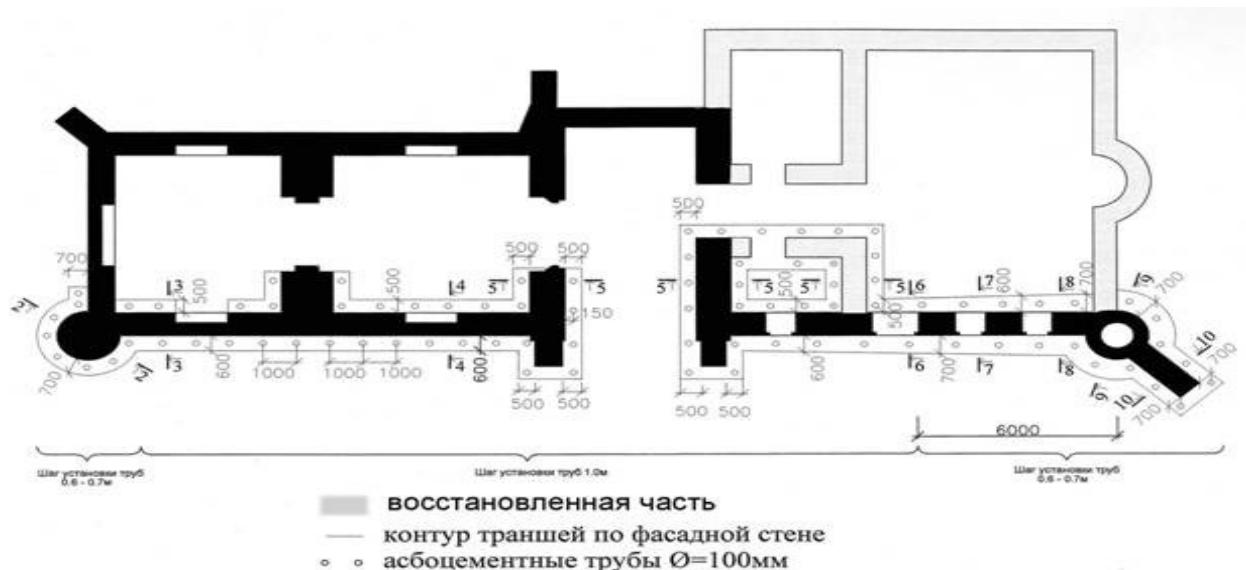
Рисунок 3 – Схема расположения траншей и вентиляционных труб

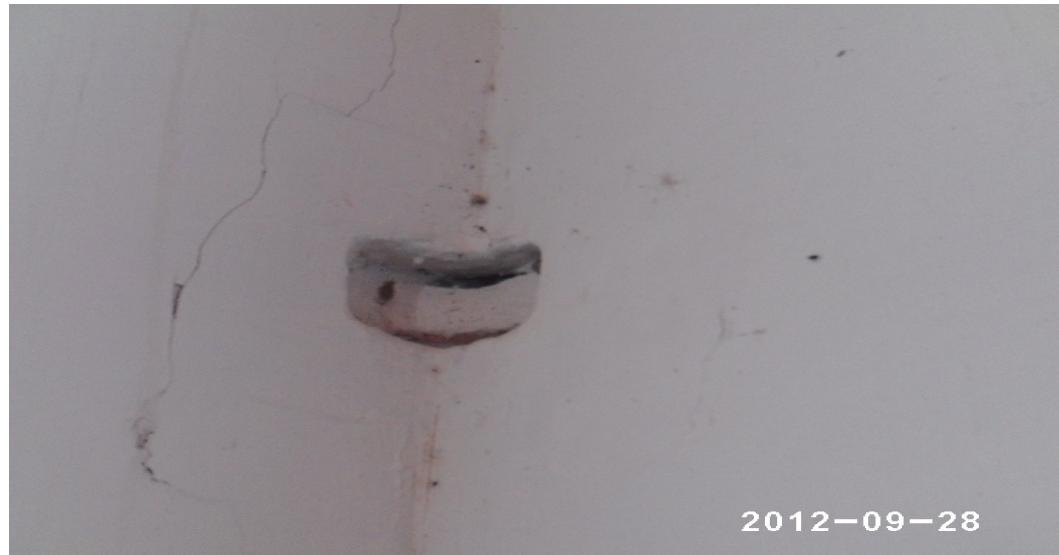
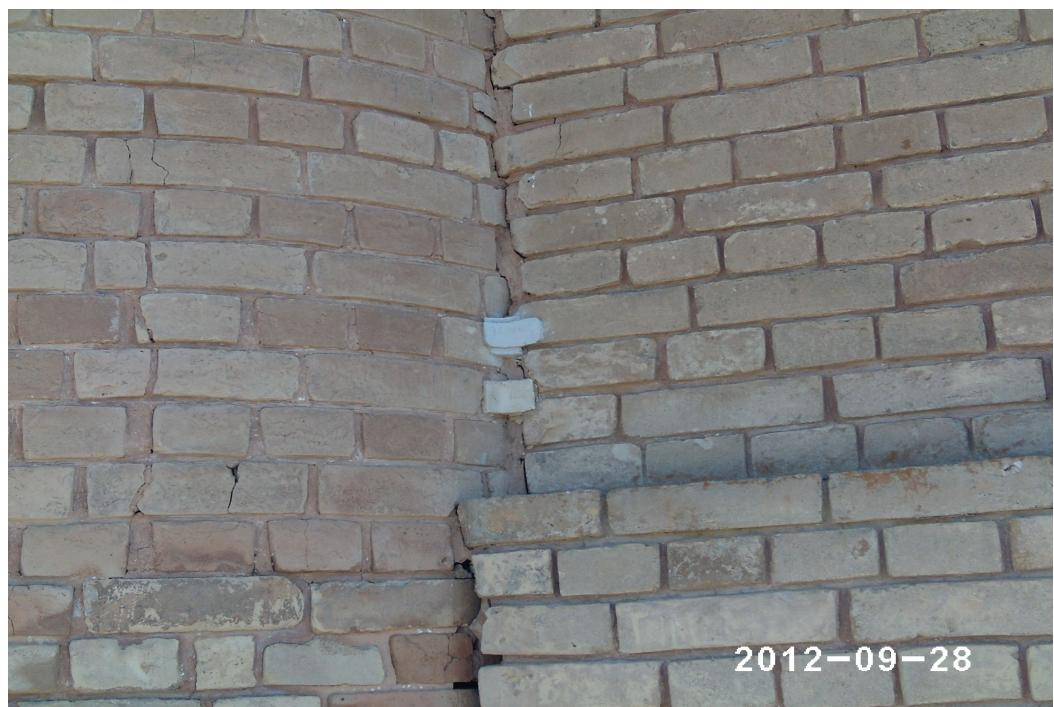
состав-ляющей системы «памятник – геологическая среда» не позволяют однозначно определить ход событий, поскольку развитие системы в таких условиях иногда сопровождается скачкообразными изменениями. Мавзолей Арыстанбаб за период своего существования испытывал возрастающие по своей интенсивности, разнообразию и масштабу вековые воздействия окружающей среды, в особенности геологической, которая сохраняет следы этих воздействий (рисунок 4).

Рисунок 4 – Трещины в стенах мавзолея Арыстанбаб

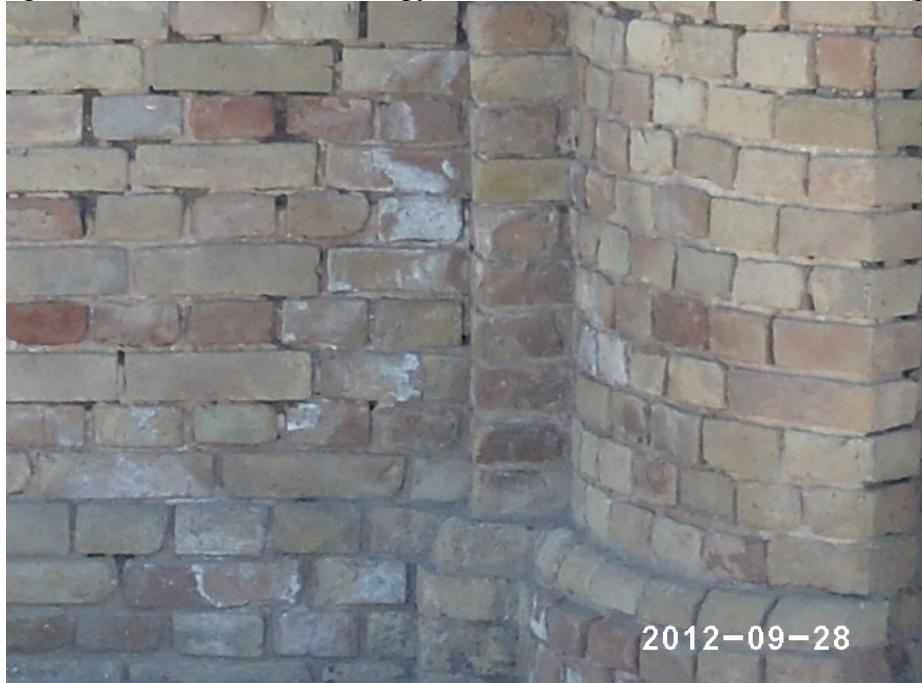
уменьшению устойчивости грунтов-основания памятников. Все это связано с тем, что в течение двух-трех столетий мавзолей переувлажнялся не только поверхностными, но и подземными водами. Данное обстоятельство приводило к переувлажнению не только фундаментов и стен мавзолея, но и грунта, оказавшегося внутри этого объема. Таким образом, до последнего момента на разрушение фундаментов памятника оказывала влияние высокая влажность в подземной части. Отражением этого стало, например, появление сыростных пятен на стенах и фундаментах в помещении мавзолея (рисунок 5).

Рисунок 5 – Сыростные пятна на стенах и фундаментах мавзолея Арыстанбаб

Существует четыре основных параметра, влияющих на условия и скорость образования сыростных пятен. Это температура воздуха, его относительная влажность, скорость движения воздуха и содержание углекислого газа. На разных стадиях появления пятен значение температуры воздуха должно составлять от 16 до 19°C, относительная влажность воздуха – от 75 до 95%, содержание углекислого газа – менее 0,1%. Субстрат фундамента, на котором образуются пятна, имеет влажность более 70–75%. Необходимая скорость движения воздуха обеспечивалась проветриванием помещения мавзолея. К тому же, поскольку помещение мавзолея не отапливалось, во время морозов происходило промораживание стен и фундаментов и их физическое выветривание изнутри [3].
