Volume 6, Number 318 (2016), 81 – 87

EVALUATION OF THE MICROBIOLOGICAL CONDITION OF REINFORCED CONCRETE DESIGNS AND CONSTRUCTIONS OF THE ALMATY SUBWAY

ОЦЕНКА МИКРОБИОЛОГИЧЕСКОГО СОСТОЯНИЯ ЖЕЛЕЗОБЕТОННЫХ КОНСТРУКЦИЙ И СООРУЖЕНИЙ АЛМАТИНСКОГО МЕТРОПОЛИТЕНА

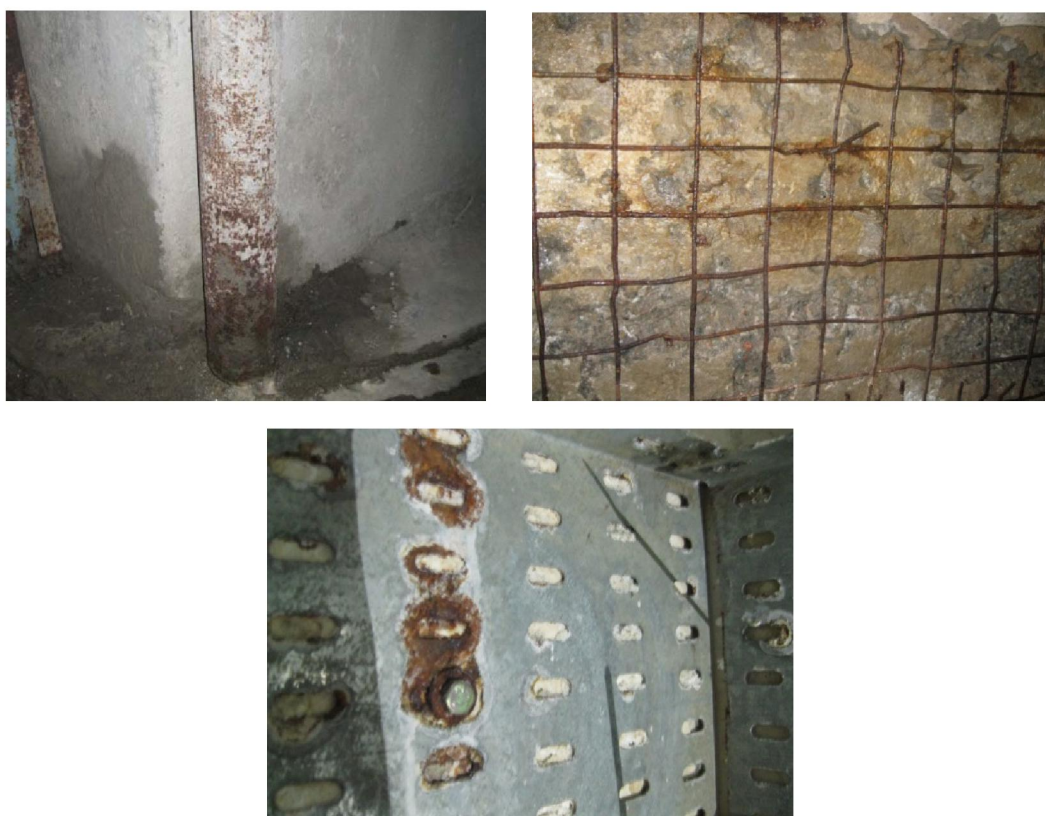
Обследование образцов соскобов с поврежденных поверхностей железобетонных конструкций метрополитена проводили в летне-осенний период на четырех станциях (рисунок). Летом было отобрано 12 образцов соскобов, в осенний период – 20. На всех станциях материальные строительные конструкции и микроклиматические условия (температура, влажность, продуваемость и т.д.) были практически одинаковыми.

Рисунок – Поврежденные поверхности железобетонных конструкций
